Activiteit: WR-inspectie

Beheerder: De Vlaamse Waterweg nv - Afdeling Regio Centraal

Nummer	Thema	Subthema	Naam
011182	Complexen	Waterranden	aRC 1.2 - Boven-Zeeschelde > LO Schoonaarde tot Kil De Blende / RO Schoonaarde tot Durmemonding
011182-001	Objecten Inspectieregio	Waterrand-segment	100-LO-06_afw GOG

Naam: 100-RO-09C_ringdijk

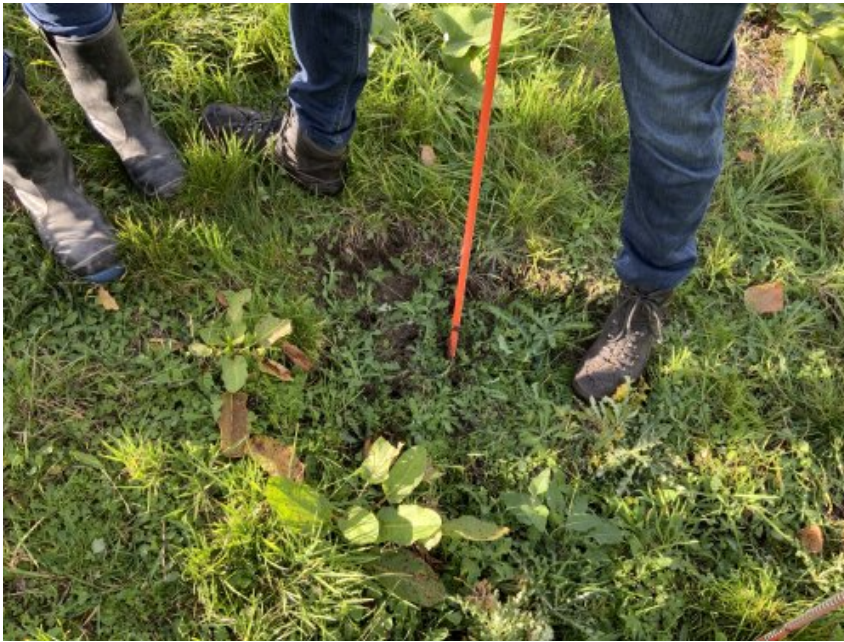
Foto 1:

Aard vaststelling: vervorming

Lengte (m): 0.50

Breedte (m): 0.50

Diepte (cm):
Diepte (cm):
Diepte (cm):
Hoogte (cm):
Soort scheur:
Uitspoeling van materiaal:
Uitspoeling van materiaal:
Uitspoeling van materiaal:
Uitspoeling van materiaal:
Aantal scheuren per m ² :
Oude scheur:
Soort vervorming: verzakking
Richting van de vervorming:
Talud of landzijde hobbelig:
Met scheurvorming:
Geconcentreerde uitstroming:
Intensiteit:
Intensiteit:
Intensiteit:
Kleur uittredend water:
Snelheid uittredend water:
Beschadiging ten gevolge van overloop:
Beschadiging ten gevolge van overslag:
Details drijvend object:
Type constructie:
Constructie open of gesloten:
Omschrijving: Kleine verzakking in Talud
Betrokken materialen: klei, zand
Eerste inschatting van de ernst:

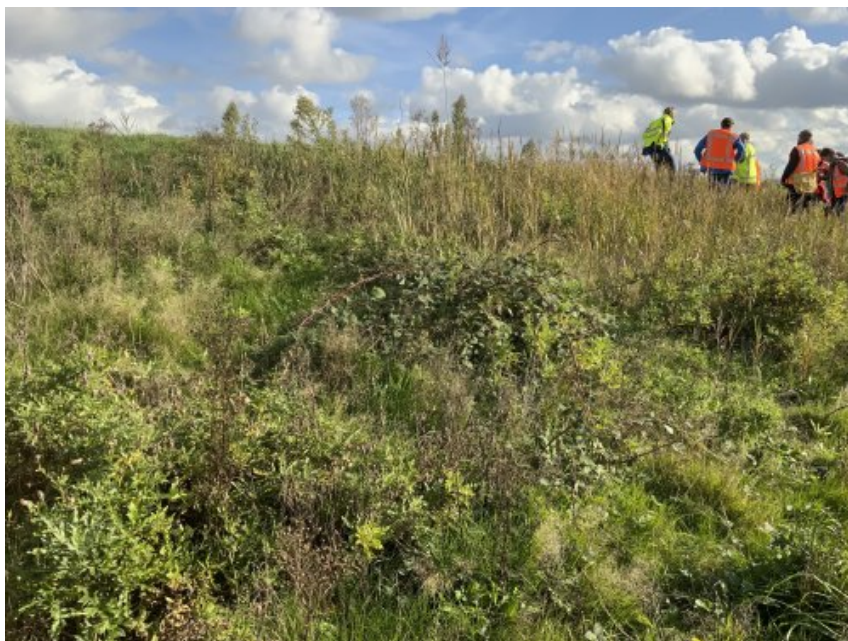
Foto 1:

Zone oever:
Zone kanaal/kaai:
Achterland:
Zone dam:
Status:
Aard vaststelling: (foute) begroeiing
Δ-peil: 3
Lengte (m):
Lengte (m):
Lengte (m):
Lengte (m):
Breedte (cm):
Breedte (m):
Breedte (m):
Breedte (m):
Diepte (cm):
Diepte (cm):
Diepte (cm):
Hoogte (cm):
Soort scheur:
Uitspoeling van materiaal:
Uitspoeling van materiaal:
Uitspoeling van materiaal:
Uitspoeling van materiaal:
Aantal scheuren per m ² :
Oude scheur:
Soort vervorming:
Richting van de vervorming:
Talud of landzijde hobbelig:
Met scheurvorming:
Geconcentreerde uitstroming:

Omschrijving: Bramen

Betrokken materialen: klei

Eerste inschatting van de ernst: verwaarloosbaar

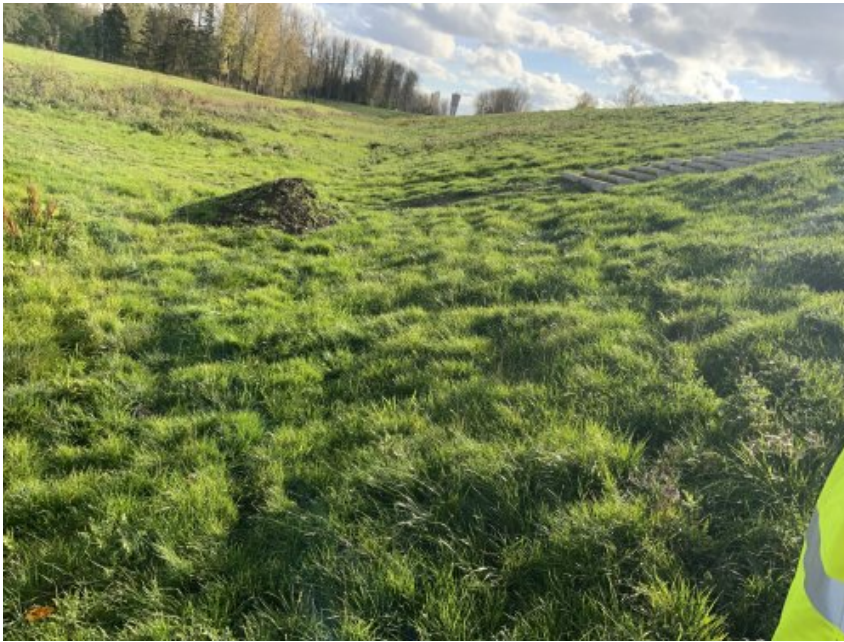
Foto 1:

Aard vaststelling: beschadiging

Lengte (m): 400.00

Breedte (m): 1.00

Diepte (cm): 5.00

Hoogte (cm):
Soort scheur:
Uitspoeling van materiaal:
Uitspoeling van materiaal:
Uitspoeling van materiaal:
Uitspoeling van materiaal:
Aantal scheuren per m ² :
Oude scheur:
Soort vervorming:
Richting van de vervorming:
Talud of landzijde hobbelig:
Met scheurvorming:
Geconcentreerde uitstroming:
Intensiteit:
Intensiteit:
Intensiteit:
Kleur uittredend water:
Snelheid uittredend water:
Beschadiging ten gevolge van overloop:
Beschadiging ten gevolge van overslag:
Details drijvend object:
Type constructie:
Constructie open of gesloten:
Omschrijving:
Betrokken materialen: zand, gras
Eerste inschatting van de ernst: verwaarloosbaar

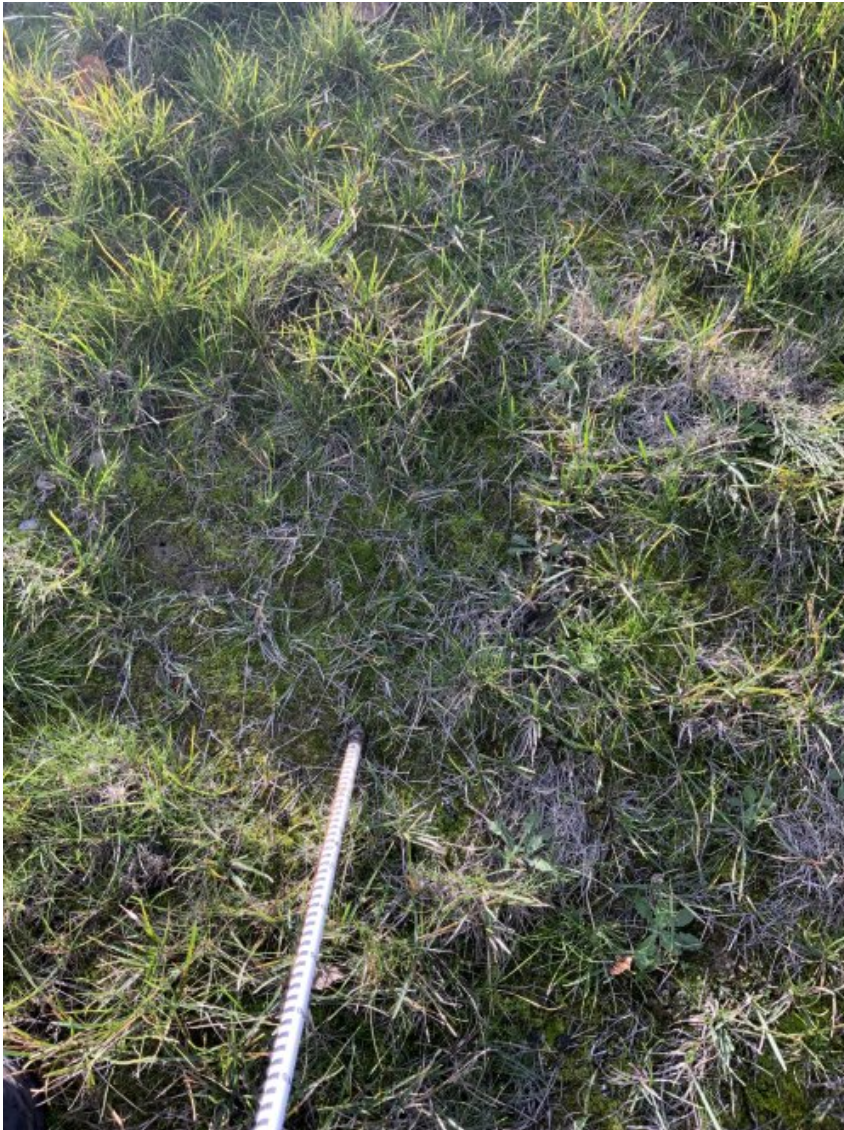
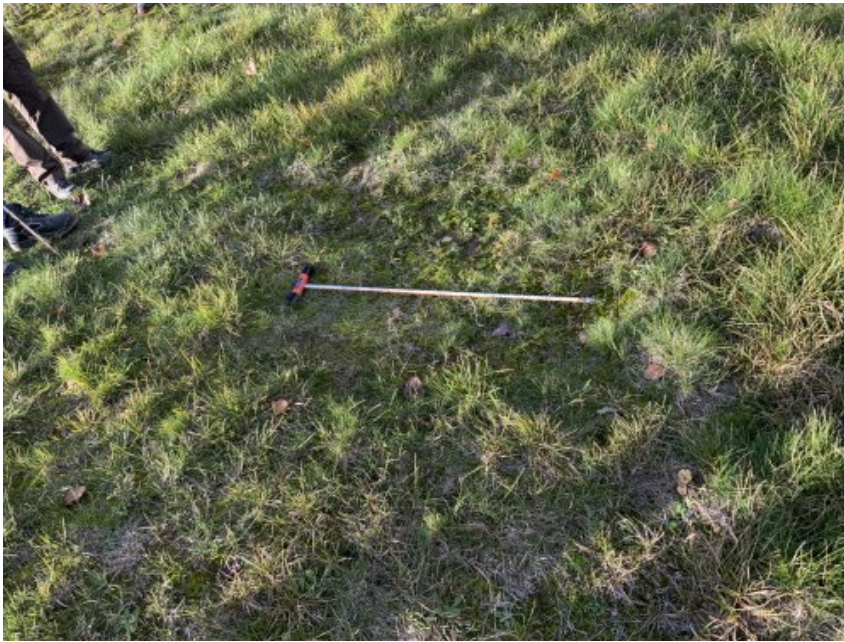
Zone oever:
Zone kanaal/kaai:
Achterland:
Zone dam:
Status: nieuw
Aard vaststelling: (foute) begroeiing
Δ -peil:
Lengte (m):
Lengte (m):
Lengte (m):
Lengte (m):
Breedte (cm):
Breedte (m):
Breedte (m):
Breedte (m):
Diepte (cm):
Diepte (cm):
Diepte (cm):
Hoogte (cm):
Soort scheur:
Uitspoeling van materiaal:
Uitspoeling van materiaal:
Uitspoeling van materiaal:
Uitspoeling van materiaal:
Aantal scheuren per m ² :
Oude scheur:
Soort vervorming:
Richting van de vervorming:
Talud of landzijde hobbelig:
Met scheurvorming:
Geconcentreerde uitstroming:

Omschrijving: Grasbekleding in slechte staat

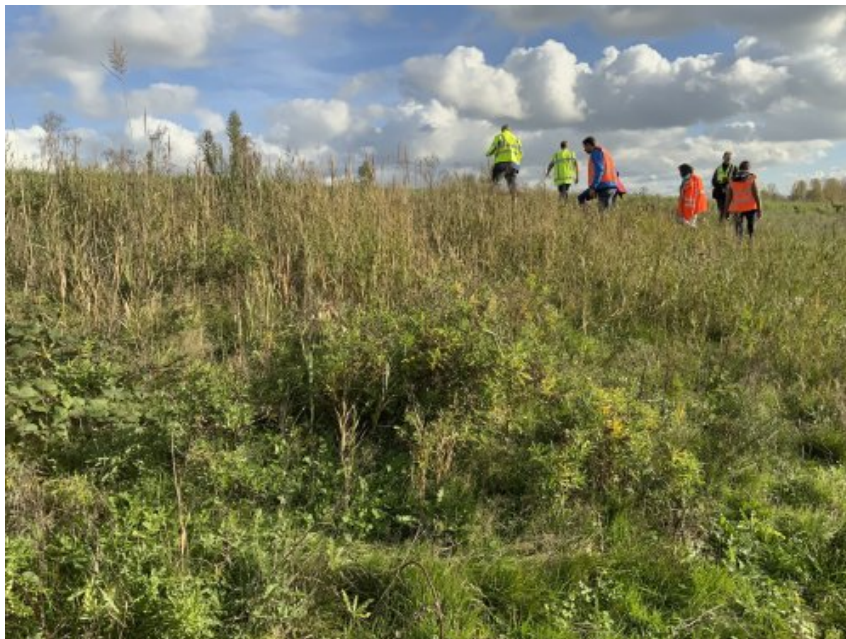
Foto 1:

Zone oever:
Zone kanaal/kaai:
Achterland:
Zone dam:
Status: nieuw
Aard vaststelling: (foute) begroeiing
Δ -peil: 3
Lengte (m):
Lengte (m):
Lengte (m):
Lengte (m):
Breedte (cm):
Breedte (m):
Breedte (m):
Breedte (m):
Diepte (cm):
Diepte (cm):
Diepte (cm):
Hoogte (cm):
Soort scheur:
Uitspoeling van materiaal:
Uitspoeling van materiaal:
Uitspoeling van materiaal:
Uitspoeling van materiaal:
Aantal scheuren per m ² :
Oude scheur:
Soort vervorming:
Richting van de vervorming:
Talud of landzijde hobbelig:
Met scheurvorming:
Geconcentreerde uitstroming:

Omschrijving: Riet

Betrokken materialen: klei, gras

Eerste inschatting van de ernst: verwaarloosbaar

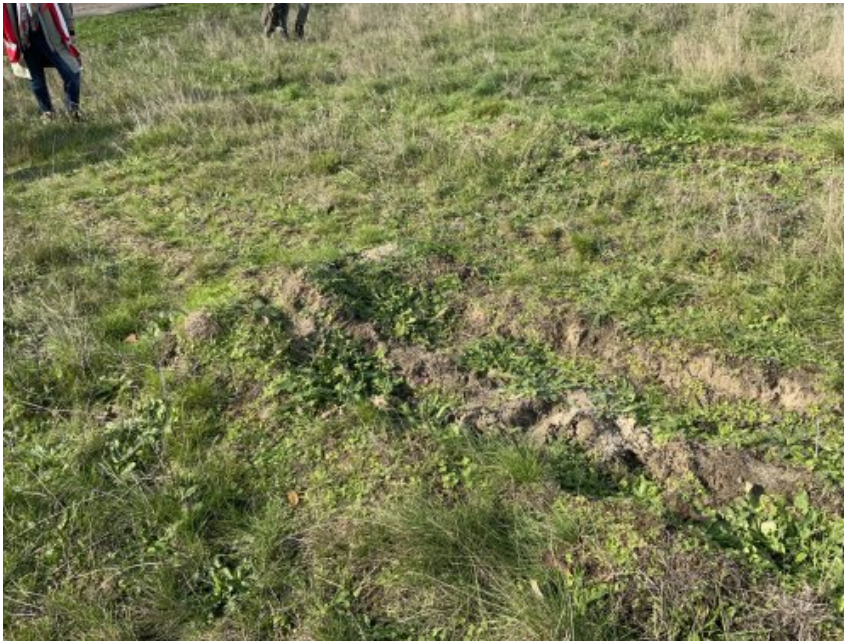
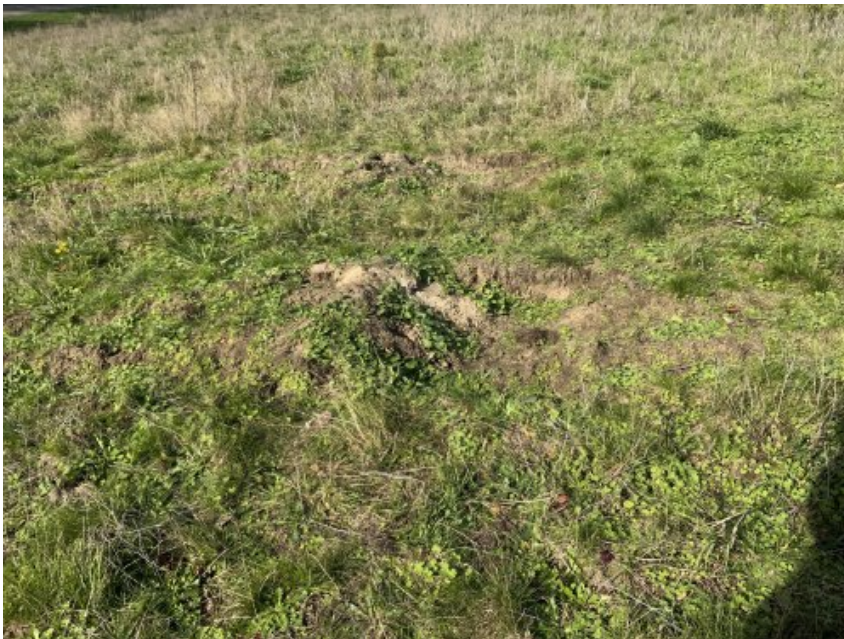
Aard vaststelling: beschadiging

Diepte (cm): 30.00

Diepte (cm):
Hoogte (cm):
Soort scheur:
Uitspoeling van materiaal:
Uitspoeling van materiaal:
Uitspoeling van materiaal:
Uitspoeling van materiaal:
Aantal scheuren per m ² :
Oude scheur:
Soort vervorming:
Richting van de vervorming:
Talud of landzijde hobbelig:
Met scheurvorming:
Geconcentreerde uitstroming:
Intensiteit:
Intensiteit:
Intensiteit:
Kleur uittredend water:
Snelheid uittredend water:
Beschadiging ten gevolge van overloop:
Beschadiging ten gevolge van overslag:
Details drijvend object:
Type constructie:
Constructie open of gesloten:
Omschrijving: Diepe bandensporen in talud
Betrokken materialen: gras, zand, klei
Eerste inschatting van de ernst: lichte ernst

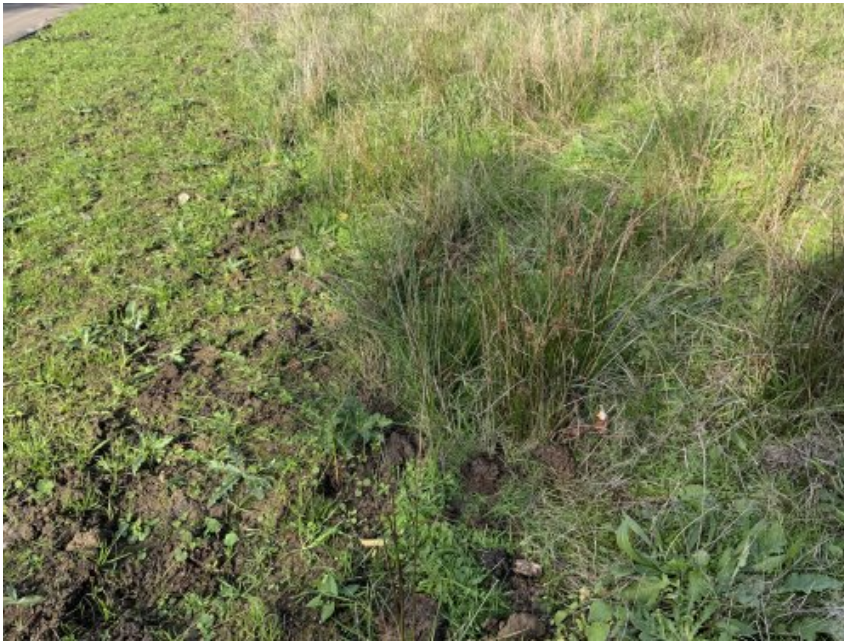
Foto 1:

Aard vaststelling: (foute) begroeiing

Hoogte (cm):
Soort scheur:
Uitspoeling van materiaal:
Uitspoeling van materiaal:
Uitspoeling van materiaal:
Uitspoeling van materiaal:
Aantal scheuren per m ² :
Oude scheur:
Soort vervorming:
Richting van de vervorming:
Talud of landzijde hobbelig:
Met scheurvorming:
Geconcentreerde uitstroming:
Intensiteit:
Intensiteit:
Intensiteit:
Kleur uittredend water:
Snelheid uittredend water:
Beschadiging ten gevolge van overloop:
Beschadiging ten gevolge van overslag:
Details drijvend object:
Type constructie:
Constructie open of gesloten:
Omschrijving: Petrus mogelijk natte zone
Betrokken materialen: gras, klei, zand
Eerste inschatting van de ernst: matige ernst

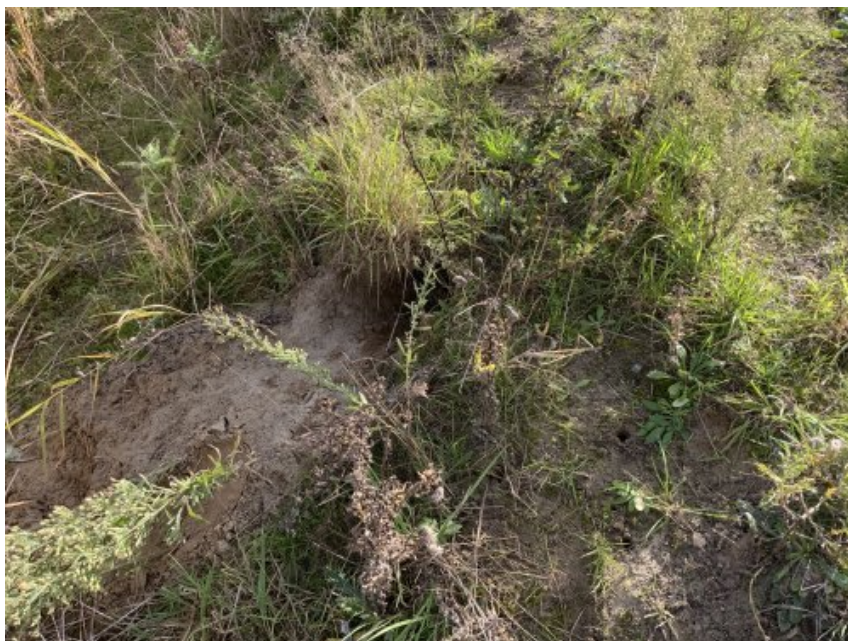
Foto 1:

Zone oever:
Zone kanaal/kaai:
Achterland:
Zone dam:
Status: nieuw
Aard vaststelling: beschadiging
Δ-peil: 7
Lengte (m):
Lengte (m): 0.50
Lengte (m):
Lengte (m):
Breedte (cm):
Breedte (m): 0.50
Breedte (m):
Breedte (m):
Diepte (cm):
Diepte (cm): 1.00
Diepte (cm):
Hoogte (cm):
Soort scheur:
Uitspoeling van materiaal:
Uitspoeling van materiaal:
Uitspoeling van materiaal:
Uitspoeling van materiaal:
Aantal scheuren per m ² :
Oude scheur:
Soort vervorming:
Richting van de vervorming:
Talud of landzijde hobbelig:
Met scheurvorming:
Geconcentreerde uitstroming:

Betrokken materialen: gras

Eerste inschatting van de ernst: lichte ernst

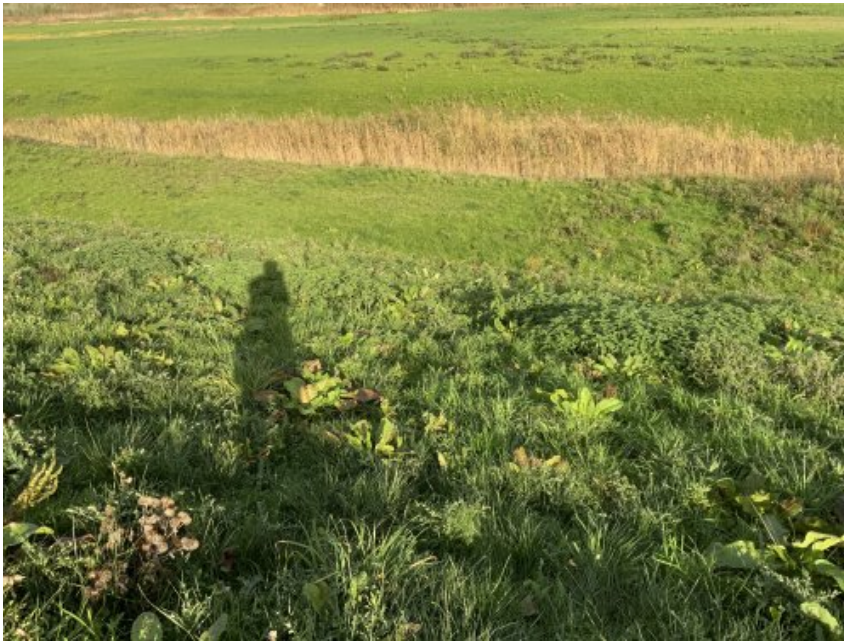
Foto 1:

Aard vaststelling: (foute) begroeiing

Hoogte (cm):
Soort scheur:
Uitspoeling van materiaal:
Uitspoeling van materiaal:
Uitspoeling van materiaal:
Uitspoeling van materiaal:
Aantal scheuren per m ² :
Oude scheur:
Soort vervorming:
Richting van de vervorming:
Talud of landzijde hobbelig:
Met scheurvorming:
Geconcentreerde uitstroming:
Intensiteit:
Intensiteit:
Intensiteit:
Kleur uittredend water:
Snelheid uittredend water:
Beschadiging ten gevolge van overloop:
Beschadiging ten gevolge van overslag:
Details drijvend object:
Type constructie:
Constructie open of gesloten:
Omschrijving: Brandnetels
Betrokken materialen: gras, klei
Eerste inschatting van de ernst: verwaarloosbaar

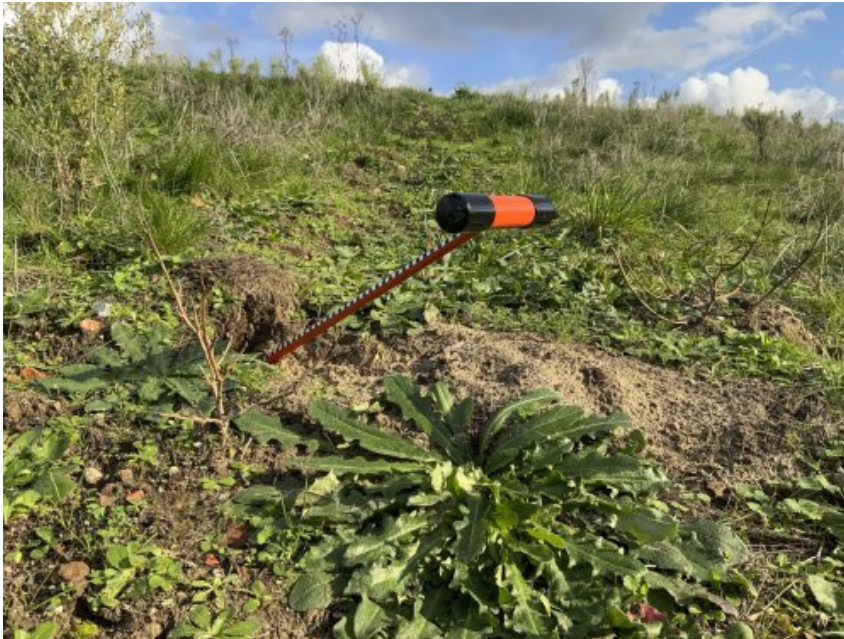
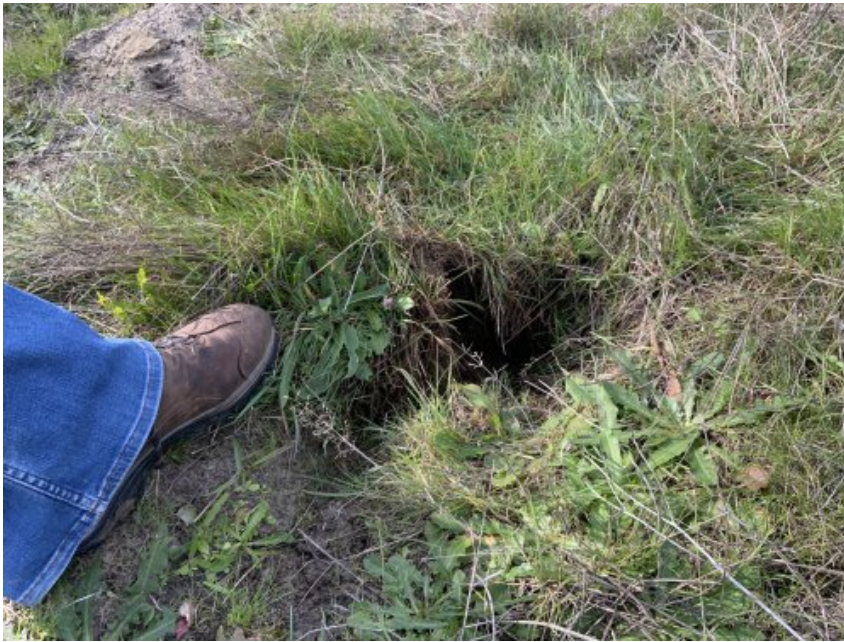
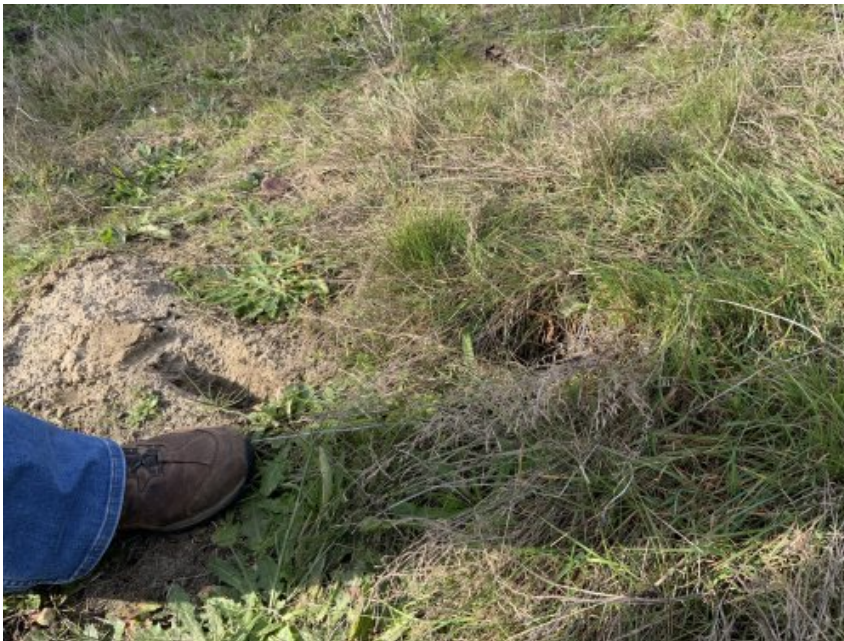
Zone oever:
Zone kanaal/kaai:
Achterland:
Zone dam:
Status: nieuw
Aard vaststelling: beschadiging
Δ -peil:
Lengte (m):
Lengte (m):
Lengte (m):
Lengte (m):
Breedte (cm):
Breedte (m):
Breedte (m):
Breedte (m):
Diepte (cm):
Diepte (cm):
Diepte (cm):
Hoogte (cm):
Soort scheur:
Uitspoeling van materiaal:
Uitspoeling van materiaal:
Uitspoeling van materiaal:
Uitspoeling van materiaal:
Aantal scheuren per m ² :
Oude scheur:
Soort vervorming:
Richting van de vervorming:
Talud of landzijde hobbelig:
Met scheurvorming:
Geconcentreerde uitstroming:

Omschrijving: Holen konijn, plaatselijk hoge concentratie konijnenholen.

Betrokken materialen: klei, gras, zand

Eerste inschatting van de ernst: matige ernst

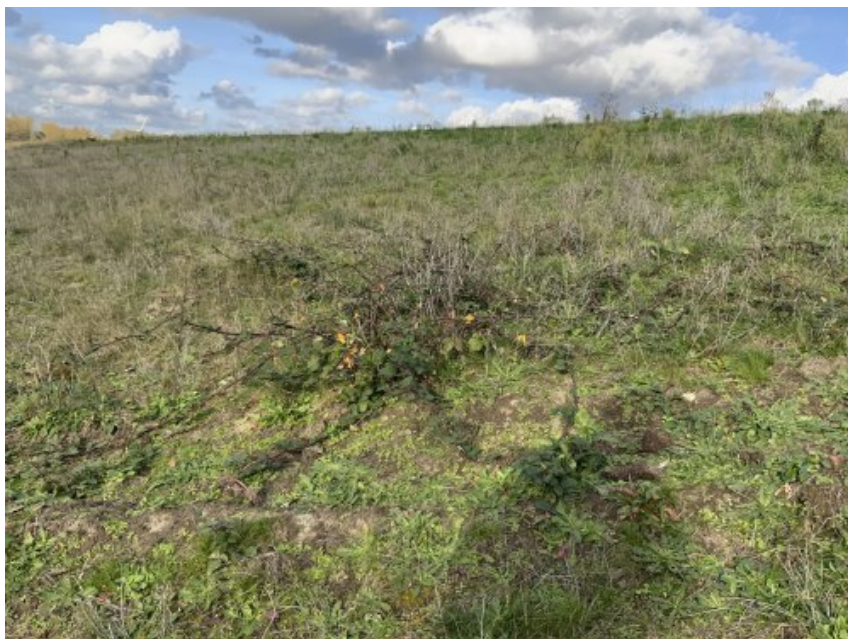
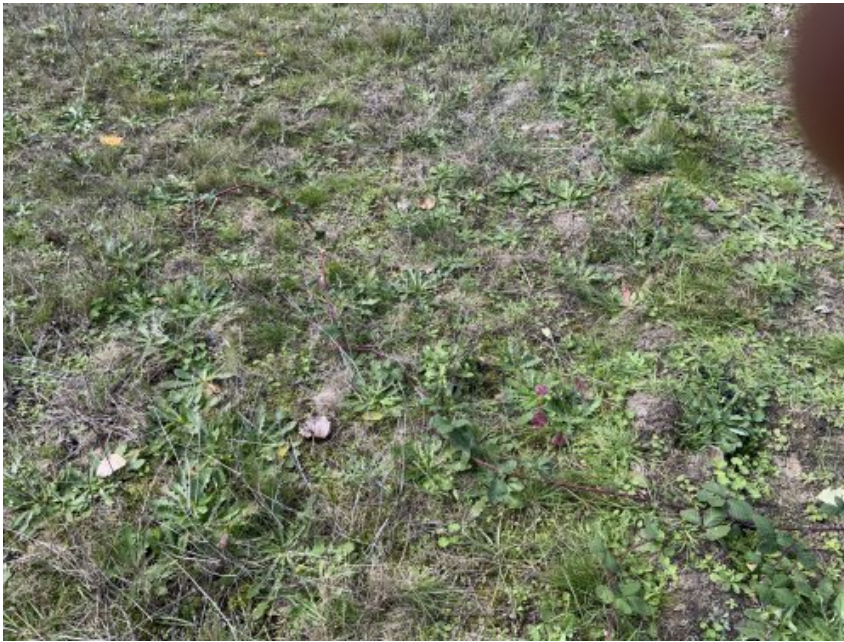
Aard vaststelling: (foute) begroeiing

Omschrijving: Bramen op talud.

Betrokken materialen: gras, ruigte

Eerste inschatting van de ernst: lichte ernst

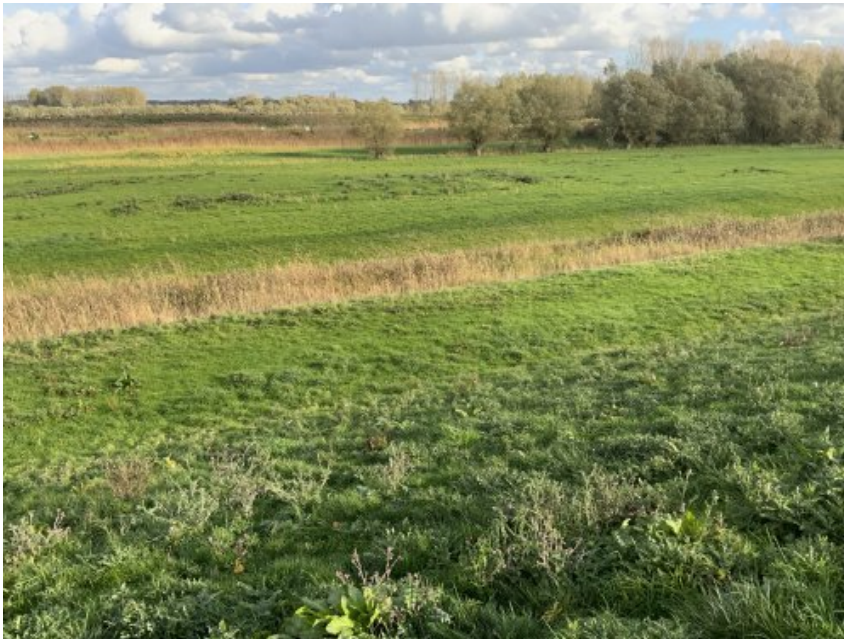
Foto 1:

Zone kanaal/kaai:
Achterland:
Zone dam:
Status: nieuw
Aard vaststelling: beschadiging
Δ -peil: 7
Lengte (m):
Lengte (m): 35.00
Lengte (m):
Lengte (m):
Breedte (cm):
Breedte (m): 1.00
Breedte (m):
Breedte (m):
Diepte (cm):
Diepte (cm): 1.00
Diepte (cm):
Hoogte (cm):
Soort scheur:
Uitspoeling van materiaal:
Uitspoeling van materiaal:
Uitspoeling van materiaal:
Uitspoeling van materiaal:
Aantal scheuren per m ² :
Oude scheur:
Soort vervorming:
Richting van de vervorming:
Talud of landzijde hobbelig:
Met scheurvorming:
Geconcentreerde uitstroming:
Intensiteit:

Omschrijving: Graverij konijnen

Betrokken materialen: klei, gras

Eerste inschatting van de ernst: lichte ernst

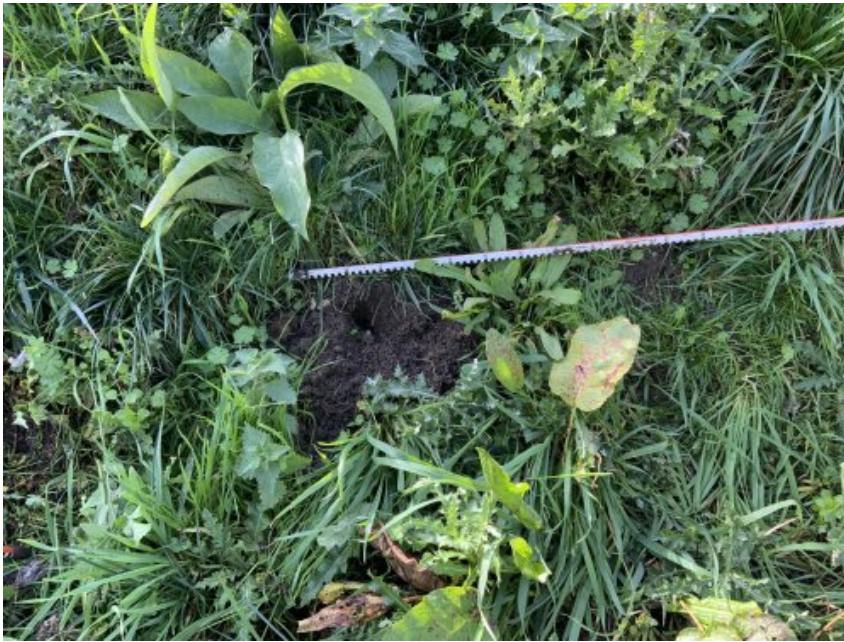
Foto 1:

Hoogte (cm):
Soort scheur:
Uitspoeling van materiaal:
Uitspoeling van materiaal:
Uitspoeling van materiaal:
Uitspoeling van materiaal:
Aantal scheuren per m ² :
Oude scheur:
Soort vervorming:
Richting van de vervorming:
Talud of landzijde hobbelig:
Met scheurvorming:
Geconcentreerde uitstroming:
Intensiteit:
Intensiteit:
Intensiteit:
Kleur uittredend water:
Snelheid uittredend water:
Beschadiging ten gevolge van overloop:
Beschadiging ten gevolge van overslag:
Details drijvend object:
Type constructie:
Constructie open of gesloten:
Omschrijving: Vermoedelijke molshoop
Betrokken materialen: klei
Eerste inschatting van de ernst: verwaarloosbaar

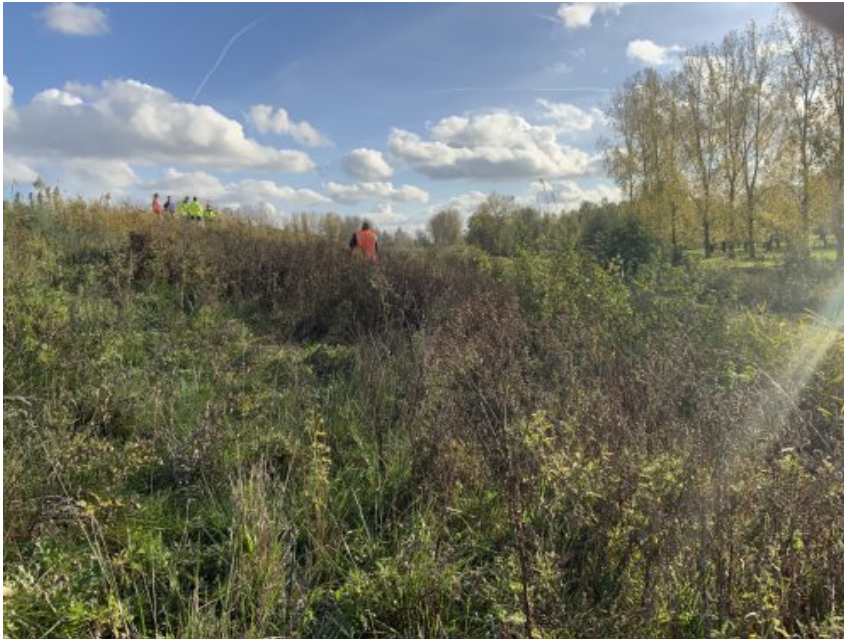
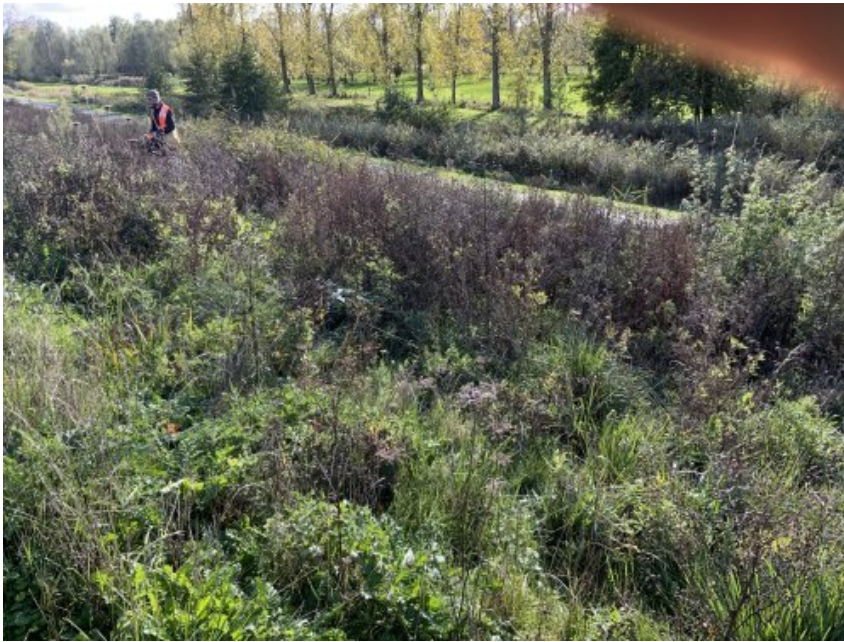
Zone oever:
Zone kanaal/kaai:
Achterland:
Zone dam:
Status: nieuw
Aard vaststelling: (foute) begroeiing
Δ-peil:
Lengte (m):
Lengte (m):
Lengte (m):
Lengte (m):
Breedte (cm):
Breedte (m):
Breedte (m):
Breedte (m):
Diepte (cm):
Diepte (cm):
Diepte (cm):
Hoogte (cm):
Soort scheur:
Uitspoeling van materiaal:
Uitspoeling van materiaal:
Uitspoeling van materiaal:
Uitspoeling van materiaal:
Aantal scheuren per m ² :
Oude scheur:
Soort vervorming:
Richting van de vervorming:
Talud of landzijde hobbelig:
Met scheurvorming:
Geconcentreerde uitstroming:

Betrokken materialen: ruigte

Eerste inschatting van de ernst: matige ernst

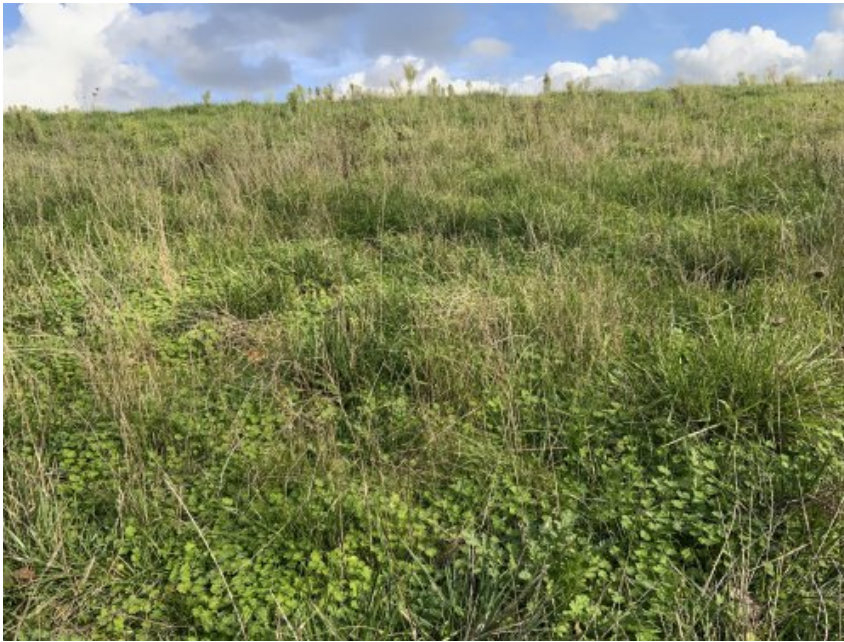
Foto 1:

Soort scheur:
Uitspoeling van materiaal:
Uitspoeling van materiaal:
Uitspoeling van materiaal:
Uitspoeling van materiaal:
Aantal scheuren per m ² :
Oude scheur:
Soort vervorming:
Richting van de vervorming:
Talud of landzijde hobbelig:
Met scheurvorming:
Geconcentreerde uitstroming:
Intensiteit:
Intensiteit:
Intensiteit:
Kleur uittredend water:
Snelheid uittredend water:
Beschadiging ten gevolge van overloop:
Beschadiging ten gevolge van overslag:
Details drijvend object:
Type constructie:
Constructie open of gesloten:
Omschrijving: Ander type begroeiing
Betrokken materialen: gras, ruigte
Eerste inschatting van de ernst: verwaarloosbaar

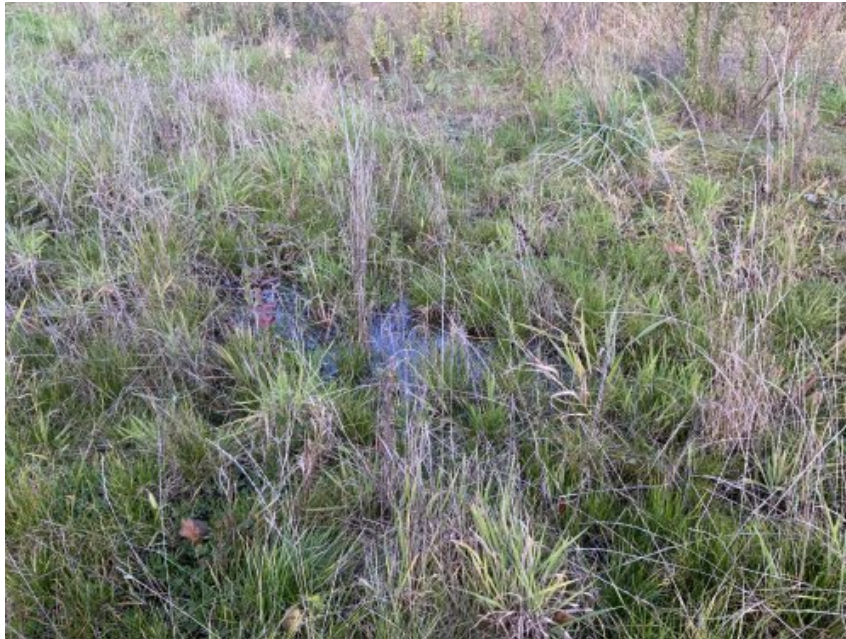
Foto 1:

Zone oever:
Zone kanaal/kaai:
Achterland:
Zone dam:
Status: nieuw
Aard vaststelling: overige
Δ -peil:
Lengte (m):
Lengte (m):
Lengte (m):
Lengte (m):
Breedte (cm):
Breedte (m):
Breedte (m):
Breedte (m):
Diepte (cm):
Diepte (cm):
Diepte (cm):
Hoogte (cm):
Soort scheur:
Uitspoeling van materiaal:
Uitspoeling van materiaal:
Uitspoeling van materiaal:
Uitspoeling van materiaal:
Aantal scheuren per m ² :
Oude scheur:
Soort vervorming:
Richting van de vervorming:
Talud of landzijde hobbelig:
Met scheurvorming:
Geconcentreerde uitstroming:

Betrokken materialen: klei

Eerste inschatting van de ernst: lichte ernst
