Verslag 9de Dijkentrefdag

Dijkbreuk Damme, een ongeplande bresproef

Living Lab Hedwige-Prosperpolder

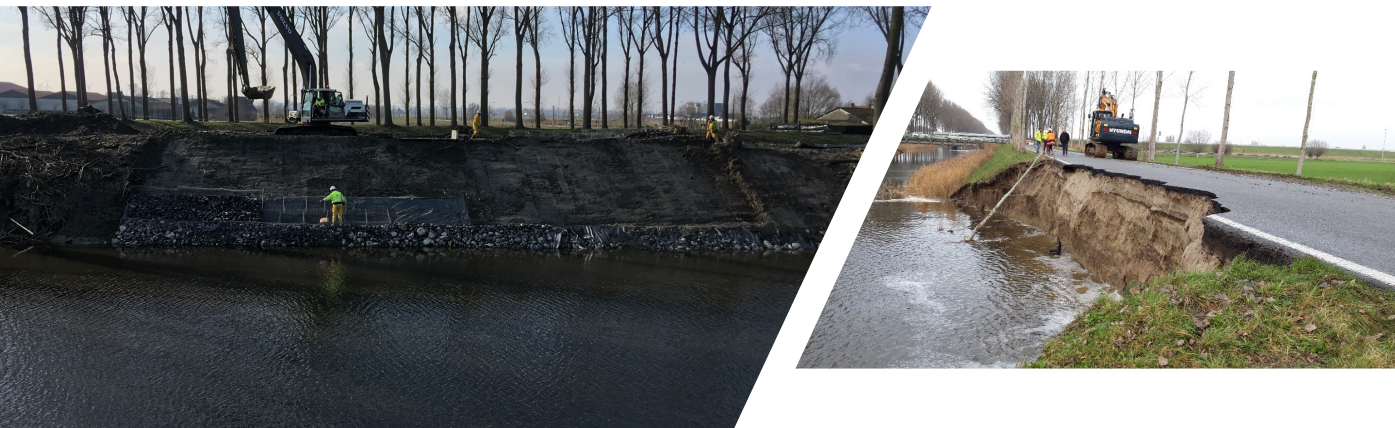
In de nacht van 29 op 30 december 2018 wordt een plotse peilstijging vastgesteld op het Leopoldkanaal. De oorzaak is niet onmiddellijk duidelijk. Enkele uren later meldt de politie een bres in de middenberm tussen Leopoldkanaal en Afleidingskanaal aan het RIS.

De gedeeltelijk weggespoelde weg wordt onmiddellijk afgesloten en de landwaartse dijk wordt gestabiliseerd en tijdelijk hersteld. De herstelling van de middendijk volgt aansluitend, maar wordt bemoeilijkt door de slechte toegankelijkheid.

Op het terrein werden verschillende mogelijke faalmechanismen vastgesteld: omvallen van bomen, oneffen oppervlak met inzinkingen, diepe sporen in langse richting, lokale afglijdingen, erosie aan teen, zandophoping onder water, ...

De kans op falen op andere locaties wordt dan ook als reëel ingeschat. Naast opstarten van bijkomend onderzoek worden tevens mitigerende (beheers)maatregelen ingesteld, waaronder het beperken van het waterpeil, voorkomen van hoge stroomsnelheden, verhoogde inspectie, ongediertebestrijding, ...

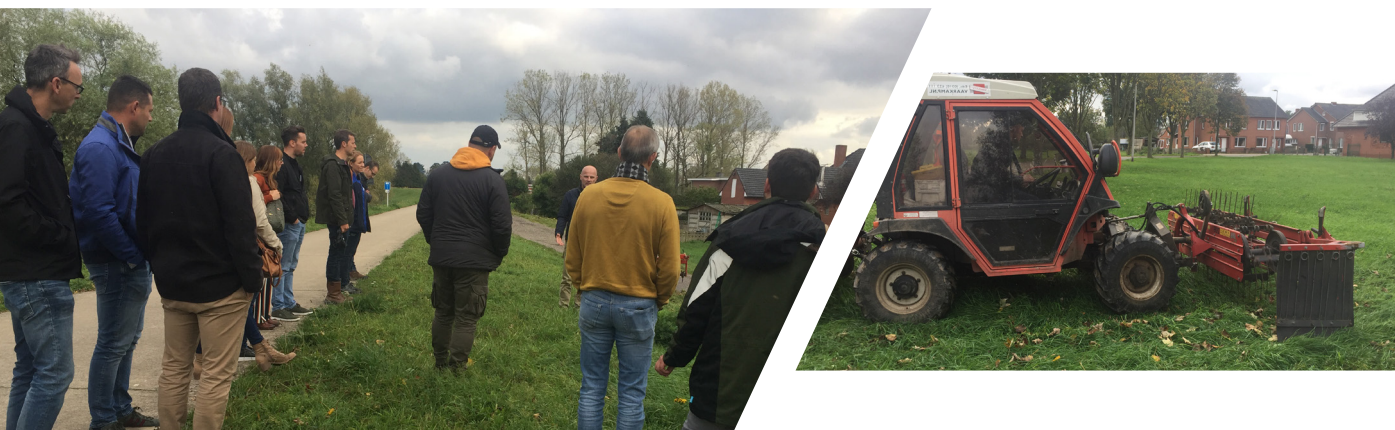
Langs de Zuid-Willemsvaart werd met een traktor-hoge-druk-spuit-combinatie getoond hoe een begroeide harde bekleding kan worden schoon gespoten tbv. onderhoud en inspectiedoeleinden.

Op de winterdijk van de Maas werden enkele onderhoudshandelingen tbv. de dijkvegetatie gedemonstreerd: verticuteren, beluchten en doorzaaien.
