Verlag 3^e Trefdag te Tielrode

3^e Trefdag Dijkinspectie en -onderhoud (26 mei 2010 te Tielrode)

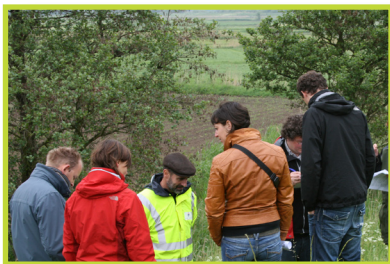
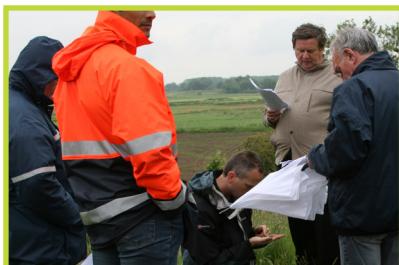
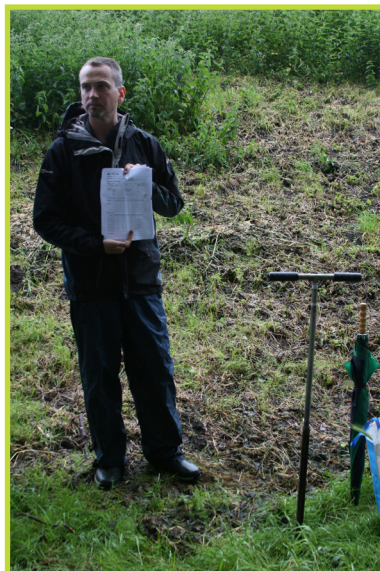
Inspectie grasbekleding

Met de bedekking wordt de bedekking van alle grassen en kruiden samen op 5 cm boven maaiveld bedoeld. Mossen tellen niet mee. Om de worteldichtheid in beeld te brengen dienen 4 wortelmonsters (proefvak van 5x5 m, met een gutsboor van diameter 3 cm) geanalyseerd te worden. Een meer uitgebreide toetsing van de erosiebestendigheid van de grasmat is nodig wanneer de kwaliteit van de grasmat niet in overeenstemming is met het gevoerde beheer.

Een diverse grasmat wat betreft plantensoorten zorgt voor een betere erosiebestendigheid dan een monotone grasmat. Dit omdat er in grasmatten bestaande uit verschillende kruiden en grassoorten ook een diversificatie optreedt in worteldiepte, -lengte en -dikte, wat weer bijdraagt aan beter bestand zijn tegen erosie. Nu is een toename in het aantal of de bedekking van ruigte indicerende soorten waaronder Brandnetels of een toename in Akkerkruiden (deze duiden op open plekken in de vegetatie) een ongewenste uitbreiding van het aantal soorten op een dijktaf. Dus bij diverse graslanden geldt niet iedere soort is even wenselijk.

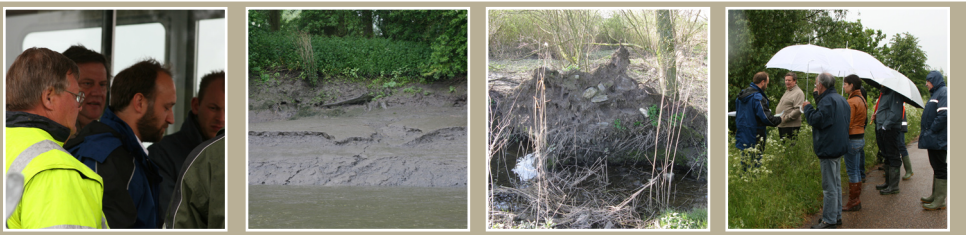
Inspectie breuksteenbekleding

Op het terrein is een omgewaaide boom aangetroffen. De ontwortelde boom zorgt voor een groot gat in de bekleding. Om deze reden is de aanwezigheid van houtvormende gewassen op een bekleding niet gewenst. Naast de aanwezigheid van houtachtige gewassen kan ook ijsgang zeer nadelig zijn voor de aanwezige breuksteenbekleding.

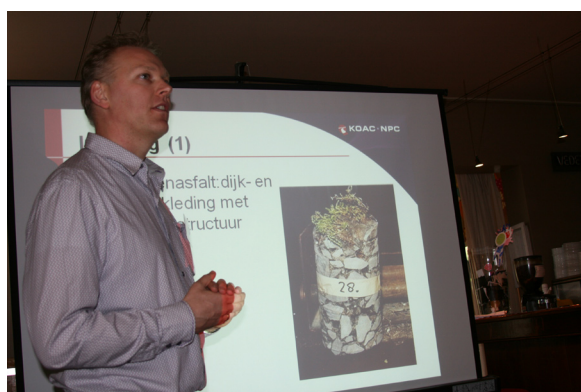
Inspectie open steenasfaltbekleding (Arjan De Looff, KOAC - NPV)

Tijdens het terreinbezoek was op één locatie een grotere schade waarneembaar; een verzakking die waarschijnlijk is veroorzaakt door uitspoeling tijdens het overlopen of tijdens hevige regenval. Tijdens de inspectie is het volgende aan de orde geweest:

- De veldinspectie vond eind mei plaats waardoor er veel begroeiing op de bekleding aanwezig was. Op enkele locaties zijn zelfs houtvormend gewassen aangetroffen welke gaten in de bekleding kunnen doen ontstaan. De beste periode om een visuele inspectie uit te voeren is de winterperiode.
- Bij de aangetroffen verzakking is een gat in de bekleding aanwezig waardoor er materiaal uit de ondergrond kan uitspoelen. Reparatie van deze schade is gewenst. Reparatie met open steenasfalt heeft de voorkeur maar is in de praktijk vaak niet mogelijk. Reparatie met Elastocoast, een vergelijkbare bekledingssoort met polyurethaan als bindmiddel, is een mogelijkheid. Dit materiaal is in kleine hoeveelheden te produceren en heeft goede hechteigenschappen.
