# Verslag 4<sup>e</sup> Trefdag te Kruibeke

4<sup>e</sup> Trefdag Dijkinspectie en -onderhoud (30 november 2011 te Kruibeke)

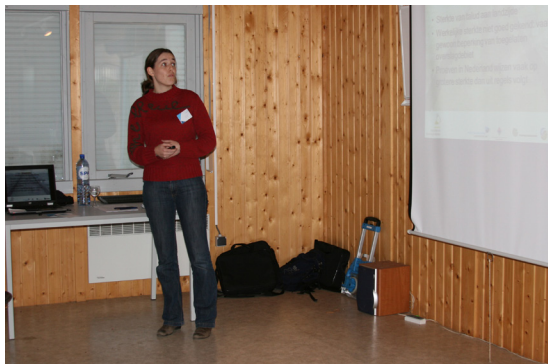
## Eerste resultaten golfoverslagproeven Tielrode (Leen De Vos, afdeling Geotechniek)

In Tielrode (Temse) werden golfoverslagproeven uitgevoerd in december 2010. Bij golfoverslagproeven worden op grote schaal (full scale) stormen gesimuleerd, waarbij het falen van het landwaarts talud van een dijk door golfoverslag wordt beproefd. In Tielrode werden proeven uitgevoerd op twee locaties. De eerste locatie, ter hoogte van de Durmedijk, betreft een dijk met talud 14/4 en een vrij dichte grasbegroeiing. De tweede locatie bevindt zich ter hoogte van de ringdijk, waar het talud steiler is (10/4) en de begroeiing meer divers is (meer open plekken, brandnetels).

Ter hoogte van de Durmedijk ondervond de dijk geen schade, ook niet bij een storm met een gemiddeld debiet van 50 l/s/m. Ter hoogte van de ringdijk werden twee proeven uitgevoerd, waar bij beide locaties de graszode faalde tijdens een storm met gemiddeld debiet van 30 l/s/m. De testcondities overtreffen de vandaag toegelaten overslagdebieten.

- De toplaag van de dijken blijkt veel zanderiger te zijn dan verwacht (geen echte vette deklaag aanwezig).
- Ter hoogte van de ringdijk, faalden zowel de zone met veel brandnetels als de zone met meer grasbekleding
- Bij het controleren van de dijken kan men best opletten voor:
  - Dijken met (vrij) steile taluds
  - Een minder gesloten grasmat in combinatie met weinig vette afdeklaag
  - Lokaal steile kliffen en/of holle oneffenheden (initiatie van schade)
  - Dijken met een minder doorlatende kern (trage drainage van de bovenlaag)
