Activiteit: WR-inspectie

Beheerder: De Vlaamse Waterweg nv - Afdeling Regio Centraal

Nummer	Thema	Subthema	Naam
011182	Complexen	Waterranden	aRC 1.2 - Boven-Zeeschelde > LO Schoonaarde tot Kil De Blende / RO Schoonaarde tot Durmemonding
011182-001	Objecten Inspectieregio	Waterrand-segment	100-LO-06_afw GOG

Naam: 100-RO-09C_ringdijk

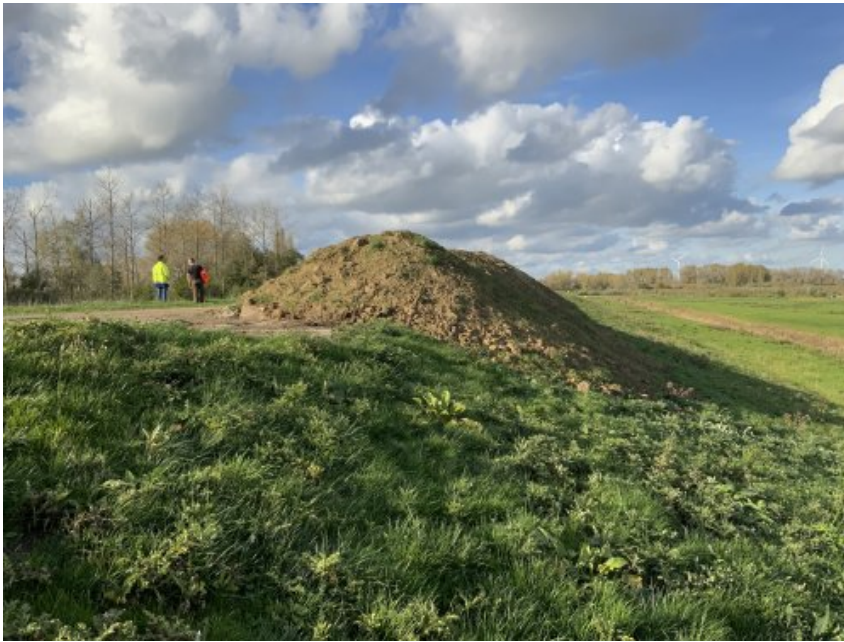
Foto 1:

Hoogte (cm):
Soort scheur:
Uitspoeling van materiaal:
Uitspoeling van materiaal:
Uitspoeling van materiaal:
Uitspoeling van materiaal:
Aantal scheuren per m ² :
Oude scheur:
Soort vervorming:
Richting van de vervorming:
Talud of landzijde hobbelig:
Met scheurvorming:
Geconcentreerde uitstroming:
Intensiteit:
Intensiteit:
Intensiteit:
Kleur uittredend water:
Snelheid uittredend water:
Beschadiging ten gevolge van overloop:
Beschadiging ten gevolge van overslag:
Details drijvend object:
Type constructie:
Constructie open of gesloten:
Omschrijving: Ophoging zand landzijde dijk overstrooming's gebied
Betrokken materialen:
Eerste inschatting van de ernst:
